| MELHORIAS COBERTURA GINÁSIO SANTO VANZ | | | | | | |
| PLANTA DE SITUAÇÃO E PLANTA DE COBERTURA | | | | REVISÕES | | |
| AVENIDA ANTÔNIO FINCO, ESQ. RUA SANTO VANZ - BAIRRO SÃO FRANCISCO<br>SÃO JOSÉ DO OURO - RS -27.771096° -51.590181° | | | | | | |

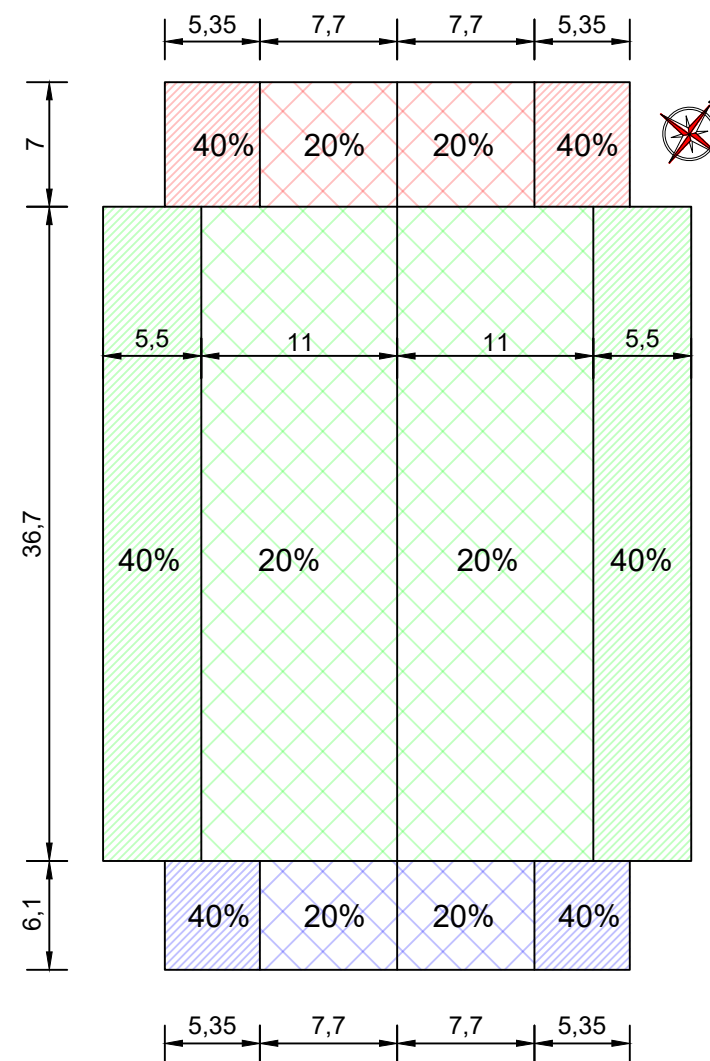
PLANTA DE COBERTURA  
Escala 1/100

Tipo de impermeabilização:  
**MANTA ASFÁLTICA ALUMINIZADA TIPO I CLASSE A PE EL 3MM**  
ESTRUTURADA COM POLIETILENO MODIFICADA COM ELASTÔMEROS SBS  
FACE EXPOSTA AUTOPROTEGIDA COM FILME DE ALUMÍNIO

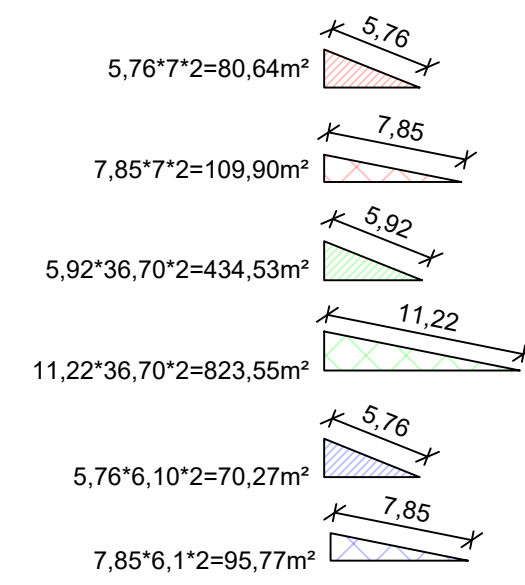
$\Sigma$  1.614,66m<sup>2</sup>  
Coeficiente de sobreposição: 1,13 (embutido na composição SINAPI)  
Coeficiente de ondulações da telha: 1,20  
Obs: telhas metálicas

Área de superfície: 1,20\*1.614,66=1.937,59m<sup>2</sup>
